La Villa Romana de EL SALADILLO (ESTEPONA, MÁLAGA)

Alejandro Pérez-Malumbres Landa y Juan Antonio Martín Ruiz
FOTOS: Alejandro Pérez-Malumbres Landa

La excavación arqueológica emprendida en este yacimiento nos ha permitido documentar un conjunto arqueológico de un gran interés, adscribible a época romana, así como indicios de un posible emplazamiento fenicio anterior.

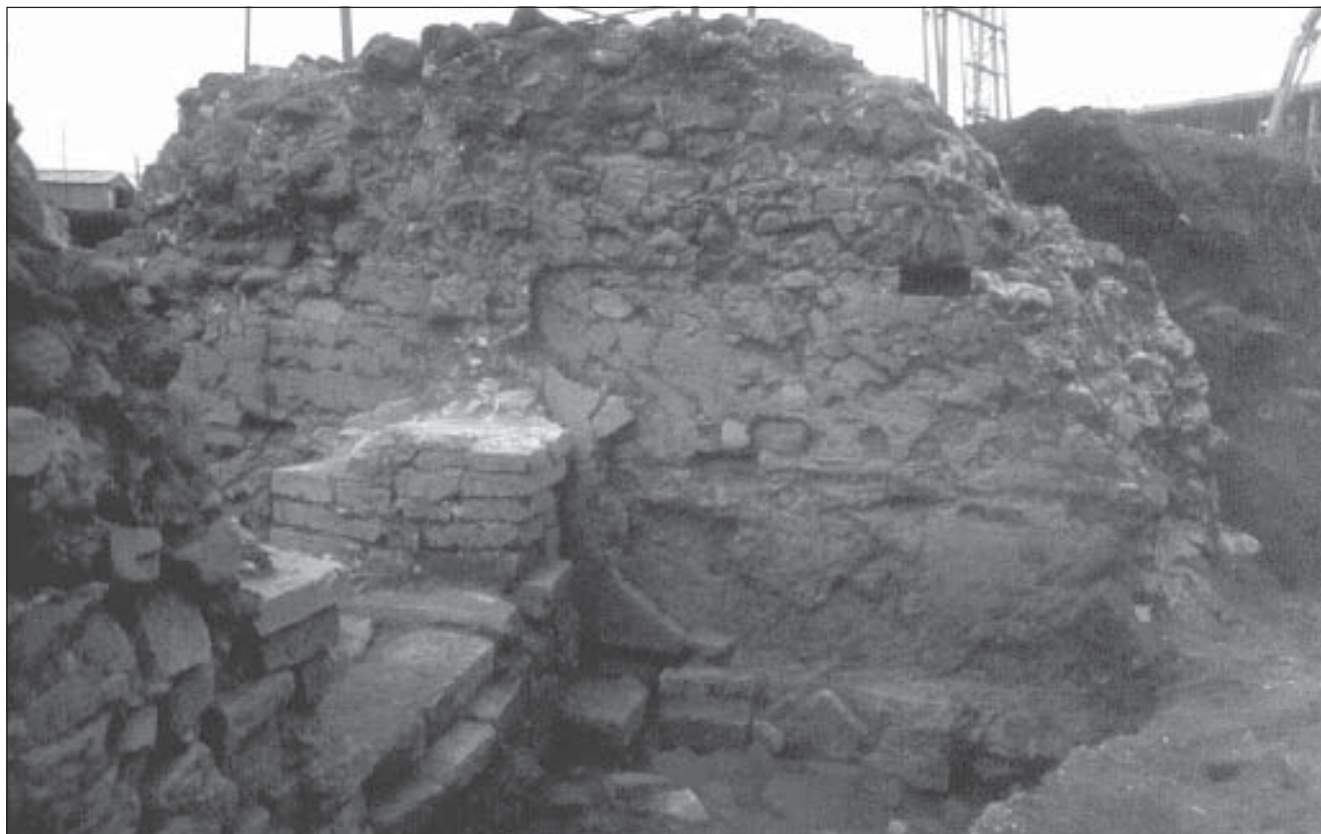
Estancia B. Paramento enfoscado con cal junto al paso de la puerta

La estancia B, prácticamente destruida por el rebaje mecánico realizado para situar la grúa, muestra, sin embargo, en su lado del muro divisorio unas estructuras de ladrillo sustentantes del mismo tipo. El paramento interior está recubierto de una gruesa capa de cal. Bajo el paso de la puerta cegada aparece el citado arco realizado con ladrillos que comunica con la estancia A.

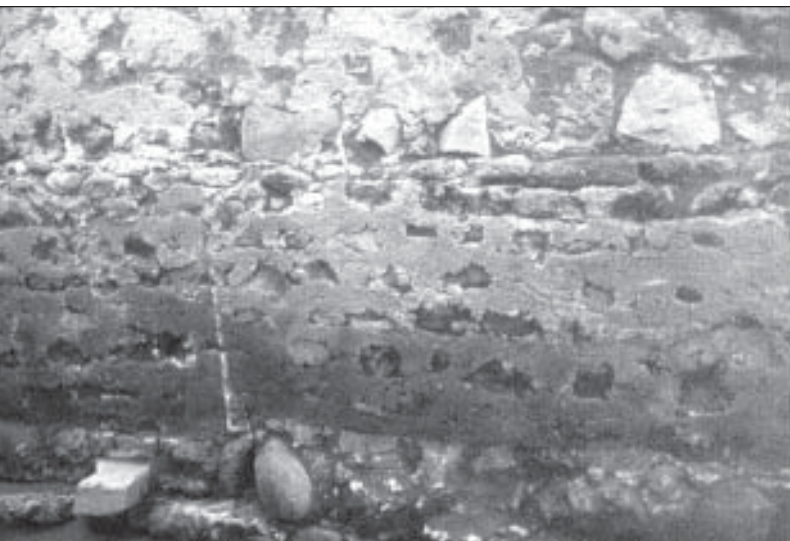
⊗ Paramento exterior de los muros de fachada. El llagueado de cal deja visibles las piedras

un edificio con orientación suroeste-noreste, que parece la principal de todo el conjunto. Los muros aparecen conservados en una altura muy considerable, hasta 1,70 m. y están realizados en mampostería de calicanto realizada mediante encofrados, con un zócalo más ancho que el alzado. Los paramentos están recubiertos por un mortero de cal que forma un llagueado, dejando visible el núcleo de la piedra. La esquina interior está regularizada con ladrillos.

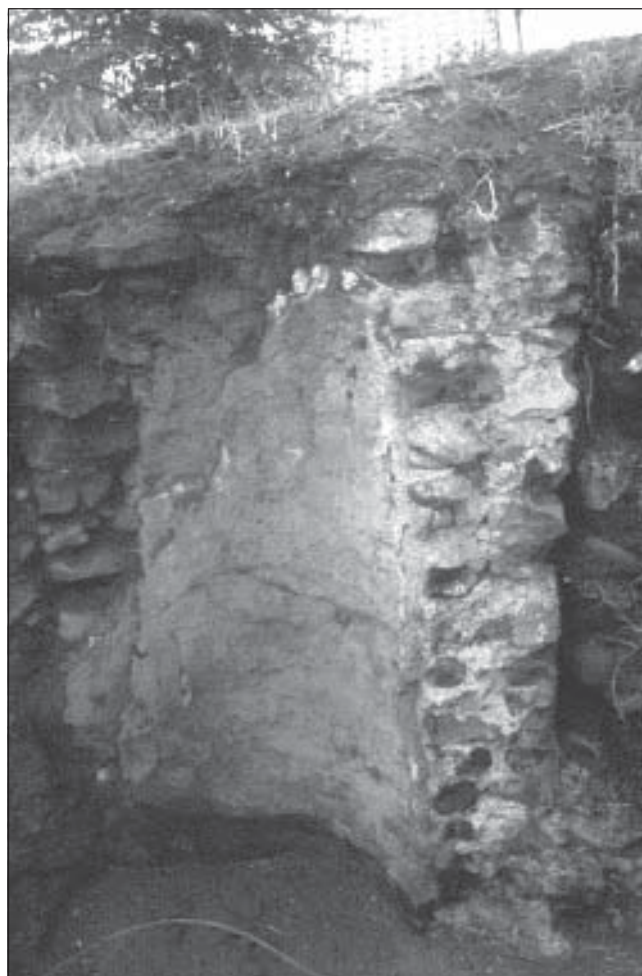
⊗ Restos de piscina o pileta con esquinas curvas

Al este de la estructura descrita, en la otra esquina de la rotura provocada por la grúa, se observa una estructura de planta curva, lo único que se ha conservado, recubierta con mortero de cal, a modo de piscina.

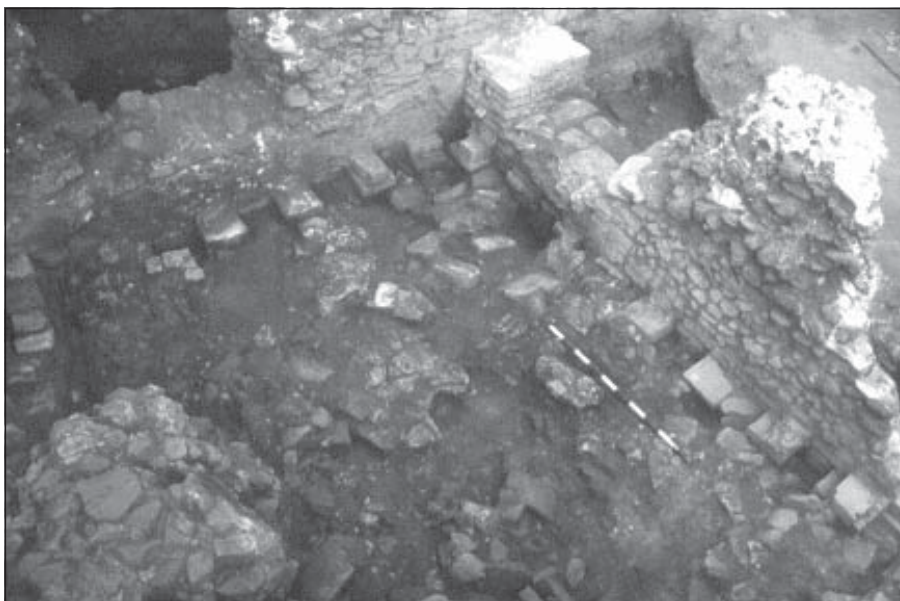
● Vista general de la estancia A. Son visibles las *suspensurae* y, entre los rellenos, el bloque de pilar caído a la izquierda

La estancia A es en la que se ha desarrollado la mayor parte de la excavación. Tiene unas dimensiones máximas al interior de 3,76 x 4,80 m., donde aparecen los derrumbes de los muros, incluido un gran bloque volcado desde el pilar de la esquina exterior, así como restos de la cubierta de *tegulae* o tejas planas y fragmentos de

suelo de *opus signinum* (hormigón de mortero de cal, piedras y fragmentos de cerámica, que resulta impermeable y es empleado en distintas obras hidráulicas). Este suelo, del que se conserva un sector *in situ* en la esquina NE., apoyaba en una serie de pilares de ladrillo (*suspensurae*) que sobresalen de los muros, y que se corresponden en altura a una serie de mechinales o huecos en el muro, con la forma de ladrillo. Por debajo dejaban un espacio libre para la circulación de aire caliente, el cual aparece colmatado por los derrumbes. Entre ellos hay numerosos ladrillos, algunos circulares con un diámetro de 36/37 cm. y 5,5 cm. de grosor. No hemos terminado de excavarla ya que de hacerlo, en medio de la obra en que está inmerso el yacimiento y dado que se hacía necesario dar por finalizada esta campaña, no podía asegurarse su conservación de forma óptima. Queda como uno de los objetivos a culminar en próximas actuaciones.

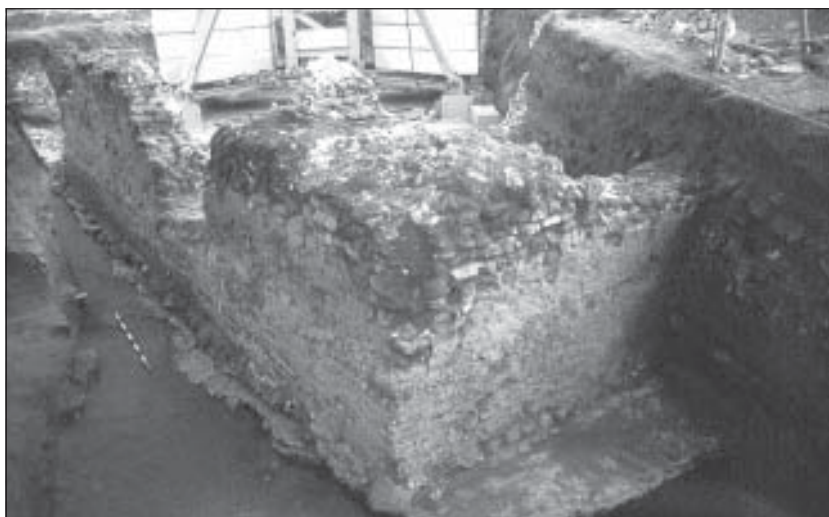
● Esquina exterior de los muros que delimitan el conjunto. Es visible la zapata de cimentación

Al exterior de los muros, por debajo de los escombros, aparecen tan sólo capas de arena con algunos materiales, como fragmentos de ánforas y tégulas, hasta llegar a la zapata de cimentación, la cual es en parte muy saliente y fue realizada en una fosa excavada en la misma arena. Consideramos, ante la ausencia de estructuras en todo este espacio, que los muros citados viene a corresponder con el límite o esquina suroeste del edificio.

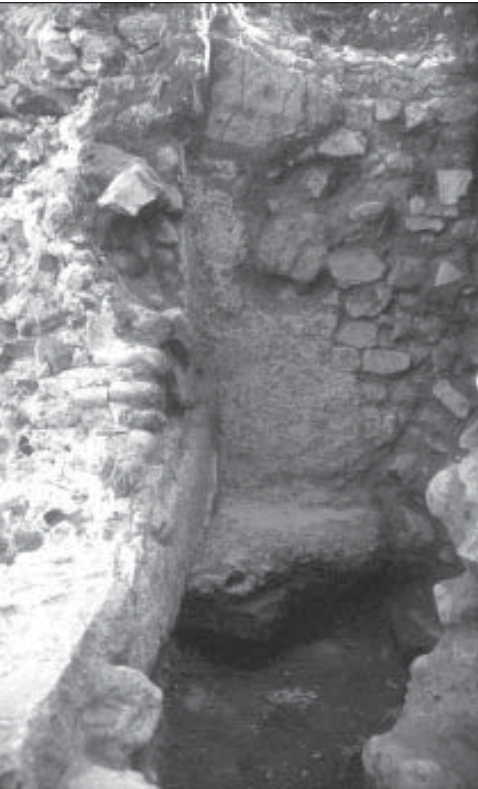
Esquina NE. de la estancia A. Es visible un resto de pavimento de *opus signinum* apoyado en el ladrillo volado

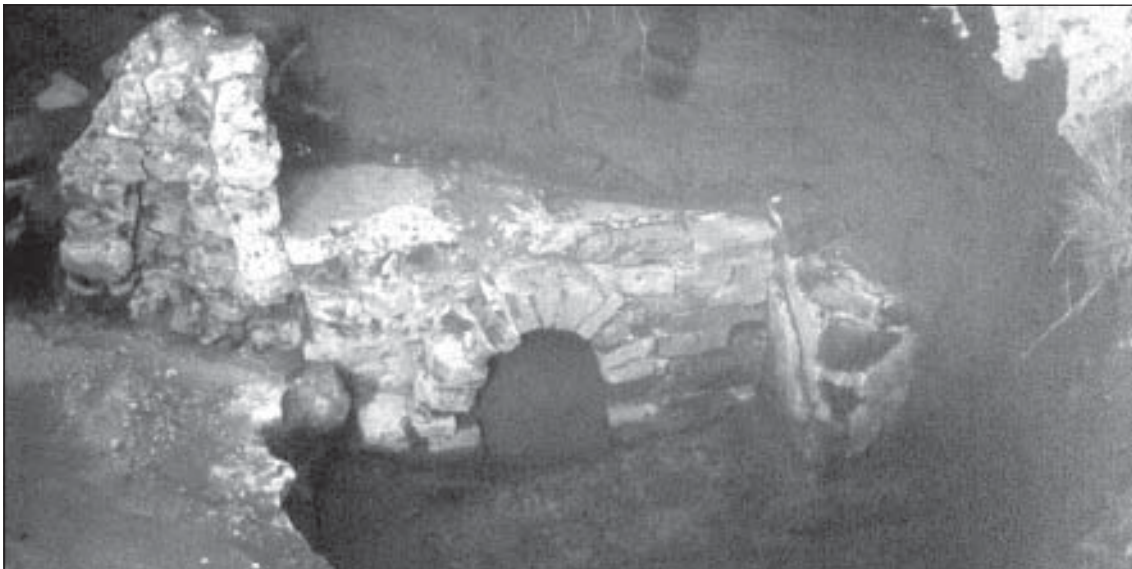
Suelos de *opus signinum* en dos alturas, con un arco de ladrillos en medio y entre pilares

roto en parte por la máquina, asociado a un suelo de *opus signinum*, el cual apoya sobre un arco de gruesos ladrillos, con 45 cm. de luz, similar al que se encuentra bajo el paso de la puerta, y que apoya a su vez sobre una amplia superficie recubierta de *opus signinum*, que se une al muro vertical con una moldura de bocel.

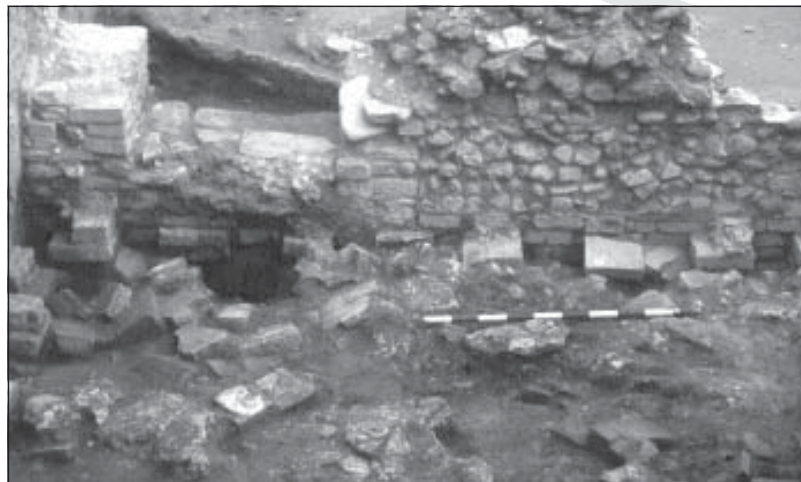
● Muro que separa las estancias A y B. A la izquierda el paso de puerta, con el arco de ladrillos por debajo, sin terminar de excavar. Nótese los ladrillos salientes o *suspensurae*

En su interior aparece otro muro paralelo al que cierra el espacio por el sureste, destruido en parte por la acción de las máquinas. Éste delimita dos estancias que hemos denominado A y B. En el muro se abre un paso de puerta, cuyas jambas están formadas por ladrillos y bajo el cual hay un arco, así mismo de ladrillo; dicha puerta fue posteriormente cegada con grandes cantos rodados, reforma que se vino abajo y aparece como derrumbe a ambos lados del muro, infrapuesto al derrumbe del resto de la estructura original.
